RAPPORT D'INSPECTION VISUELLE SOMMAIRE

PROPRIÉTÉ SISE AU
188, Rue de la Perdrix
Blainville, (Québec)
Dossier : 299

Réalisée le 22 mars 2006
Imprimé le 23 mars 2006

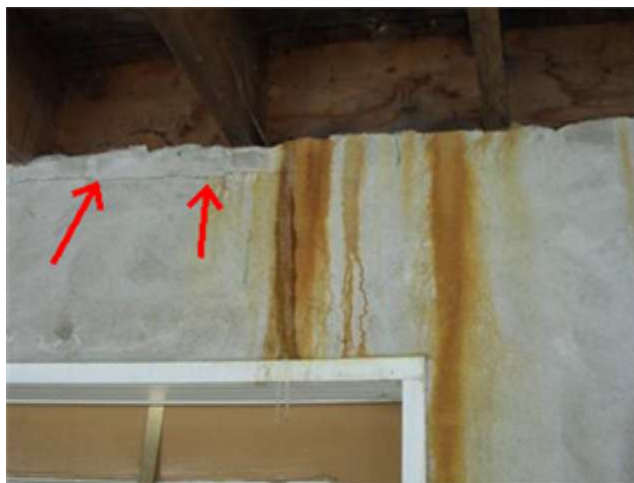
Nous avons observé la présence de petites fissures sur le revêtement. Un crépi à base de ciment est susceptible de se fissurer puisqu'il ne peut suivre les mouvements de contraction et de dilatation des murs provoqués par les variations de température. Ces fissures, usuelles sur ce type de revêtement, devraient être réparées afin d'empêcher l'eau de pénétrer et de les aggraver lors des cycles de gel et de dégel. Consulter au besoin un spécialiste en enduits extérieurs afin d'effectuer les travaux d'entretien. Vous pouvez appliquer une peinture hydrofuge sur le revêtement à la suite des réparations pour uniformiser la couleur. Cependant, vous devez vous assurer que cette dernière soit perméable à la vapeur d'eau. Nous pouvons observé également des traces d'écoulement d'eau qui viennent tacher le revêtement en "stuc", nous en traiterons dans la section galerie.

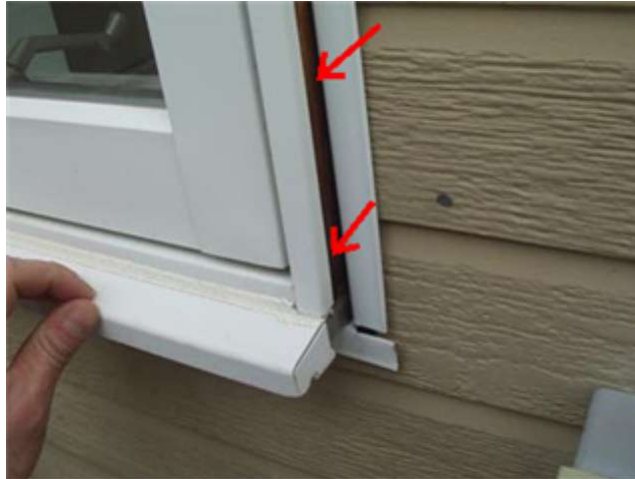
Nous avons remarqué que certaines fenêtres extérieures n'ont pas été "capées" selon les règles de l'art. Pour éviter une détérioration du bâti des fenêtres à moyen terme, faite corriger le capage ou alors protéger adéquatement les parties apparentes en bois, au moyen de scellant ou d'une peinture pour protéger l'intégrité du bâti des fenêtres.

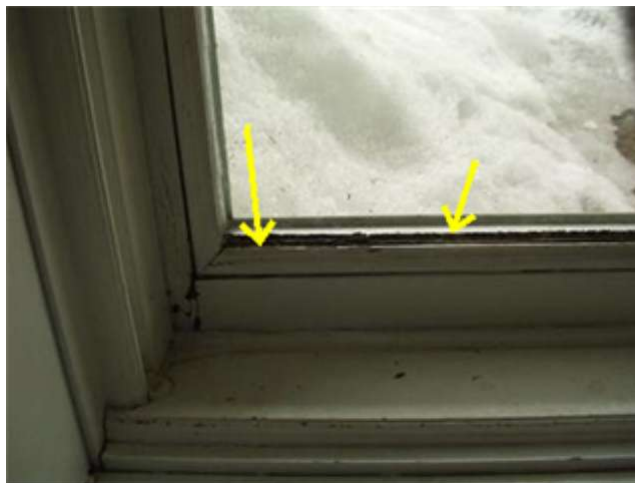
Lors de notre visite, nous avons remarqué que certains thermos étaient descellés (éventés). Cette situation amène un problème d'ordre esthétique mais ne diminue pas réellement le rendement thermique de la fenêtre. La cause la plus fréquente d'un descelllement précoce est la formation de glace à la base du verre. Nous vous suggérons de refaire à certains endroits le scellant à la base des fenêtres. Suivre les autres recommandations contenues au présent rapport sur l'humidité afin de réduire le phénomène.

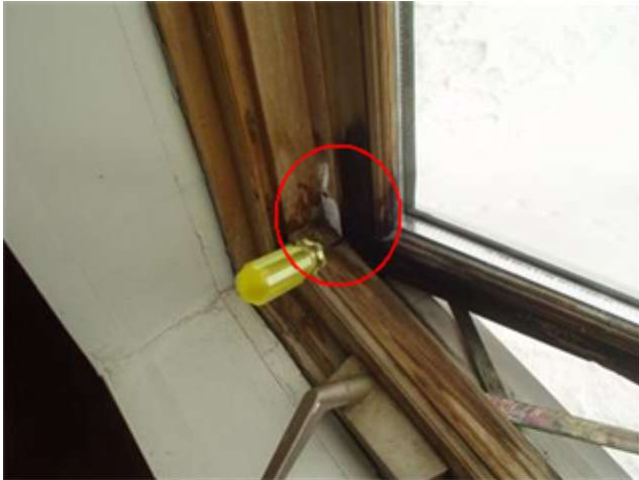
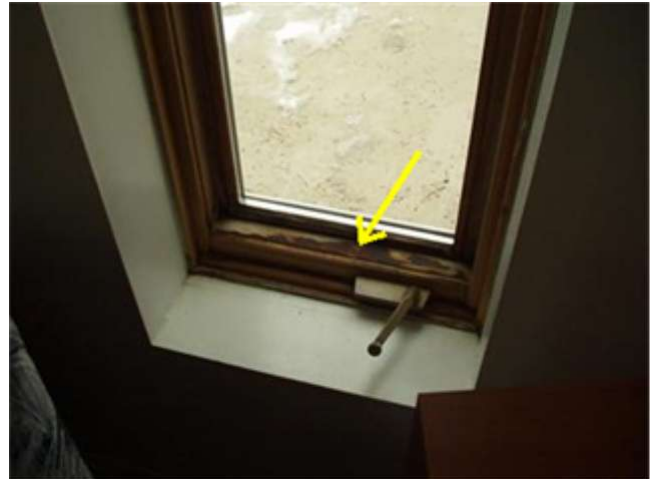
Nous avons observé des taches dues à la condensation à la base des fenêtres dans l'ensemble du bâtiment. Cette condensation peut causer, avec le temps, la détérioration du fini et du bâti des fenêtres et favoriser la prolifération de moisissure. Nous avons observé à l'étage qu'une fenêtre située du côté de la salle à manger était détériorée à sa base. Cette fenêtre doit être remplacée en raison de son état de détérioration. Inspecter soigneusement chaque fenêtre afin d'établir les priorités de remplacement ou de réparation. Cependant la plupart des fenêtres peuvent être rénovées moyennant un travail de décapage et de peinture. Consulter un spécialiste qualifié (portes

D'après nos observations, il est possible de conclure que les problèmes d'humidités dans la maison, ont été réduit par l'installation de l'échangeur d'air. (voir section ventilation)

Afin d'éviter la condensation dans les fenêtres, nous vous recommandons d'enlever les moustiquaires en hiver et de laisser les stores ou rideaux ouverts le jour. Ainsi, l'air chaud peut circuler sur toute la surface du vitrage, maintenant dans la résidence un taux d'humidité acceptable en utilisant la ventilation mécanique au besoin.

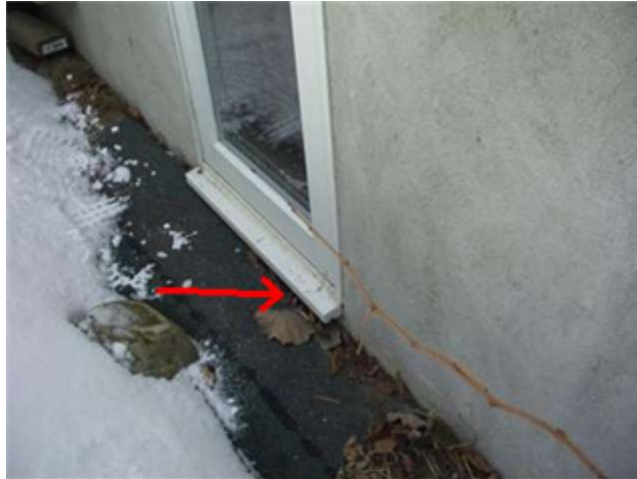
Nous avons noté que le dégagement du seuil des fenêtres situés à l'arrière du bâtiment et sur le côté Nord ne sont pas adéquat par rapport au niveau du terrain, la proximité du sol risque de maintenir les composantes de la base de la fenêtre en contact avec l'humidité du sol et d'accélérer la décomposition de cette dernière à long terme. Il est alors recommandé de maintenir un dégagement d'au moins de 6 à 8 pouces entre le bas du seuil de la fenêtre et le niveau du sol. L'installation d'un puits de fenêtre (margelle) est essentielle pour toute fenêtre localisée sous le niveau moyen du sol. Les fenêtres sont situées à la limite acceptable du niveau du sol.

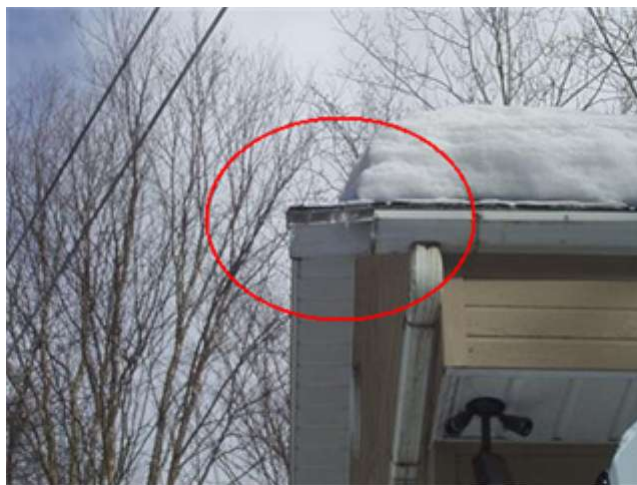
Nous avons noté une légère déformation des avant-toits du côté Ouest, ce qui est fréquent. Cette condition trahie habituellement une légère faiblesse structurale de la structure en porte-à-faux pour cette partie de la toiture. Il s'agit en fait d'un problème d'ordre esthétique. Si le problème s'accroît et que vous souhaitez apporter des correctifs, vous pouvez le faire lors de la prochaine réfection de la toiture.

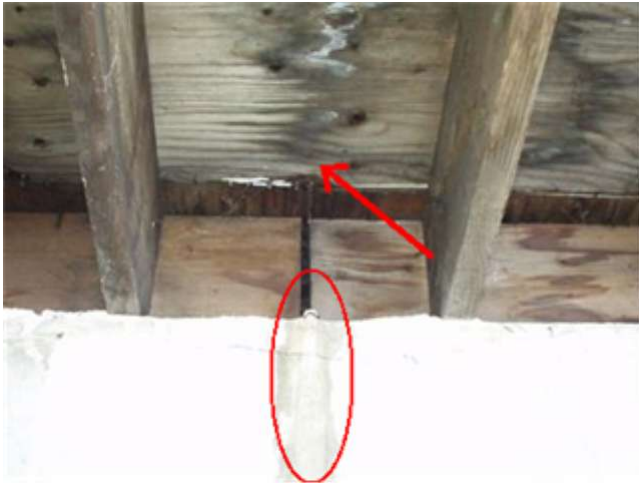
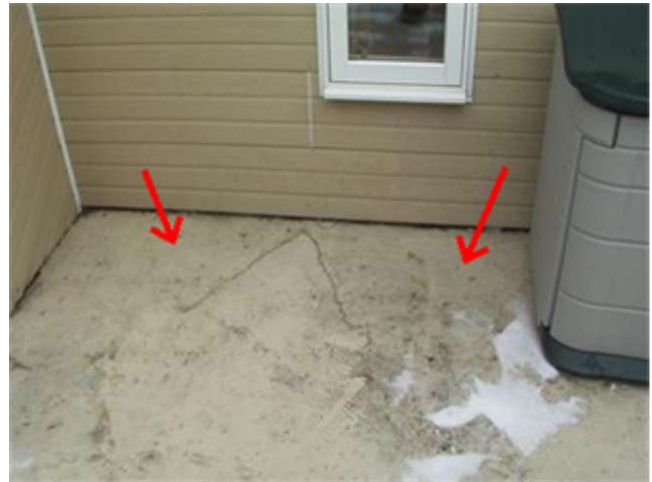
Nous avons observé que la pente de la galerie était inverse à certains endroits. Il est important d'avoir une pente qui permet d'éloigner l'eau du bâtiment pour empêcher qu'une infiltration d'eau pénètre à l'intérieur du mur de fondation et ne détériore les composantes interne de la structure. Vous pouvez corriger la pente en modifiant la niveau de la galerie ou bien installer un déflecteur bien scellé à la base du mur pour empêcher l'eau de pénétrer à cet endroit. Consulter un menuisier au besoin pour effectuer les réparations.

Nous avons observé que la pente de la galerie était inverse à certains endroits. Il est important d'avoir une pente qui permet d'éloigner l'eau du bâtiment pour empêcher qu'une infiltration d'eau pénètre à l'intérieur du mur de fondation et ne détériore la structure à l'intérieure du mur. Nous pouvons également noté un début de détérioration du support sous la galerie causé par un surplus d'humidité à cet endroit. Vous pouvez corriger la pente en modifiant la niveau de la galerie ou bien installer un déflecteur bien scellé à la base du mur pour empêcher l'eau de pénétrer à cet endroit.

Consulter un menuisier pour effectuer les réparations.

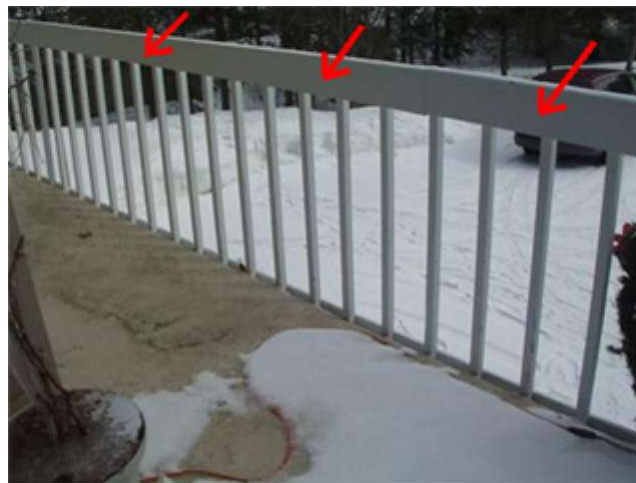
Nous avons constaté la présence d'une balustrade branlante du côté Est. Cette situation peut représenter un risque d'accident lorsque des "mon oncles" ont trop bu. Solidifier les balustrades en question pour la sécurité des occupants ou inviter des gens sobre.

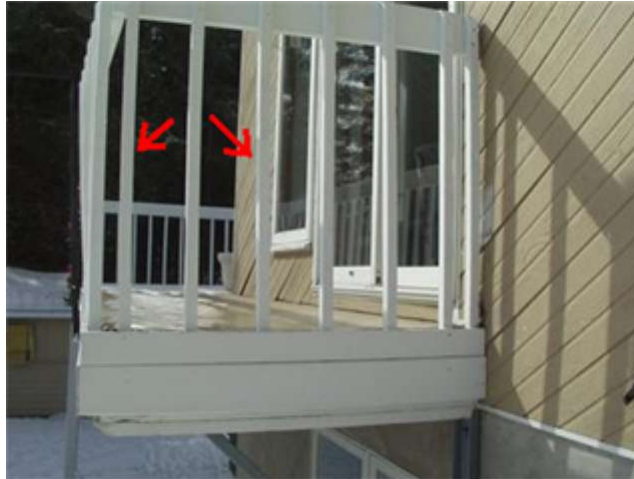
Nous avons remarqué un espacement trop large (100 mm et plus) des balustres du garde-corps de la galerie. Cela présente un risque d'accident pour les enfants. Empêcher temporairement l'accès aux jeunes enfants à la zone de risque. Modifier ou remplacer les balustres au besoin.

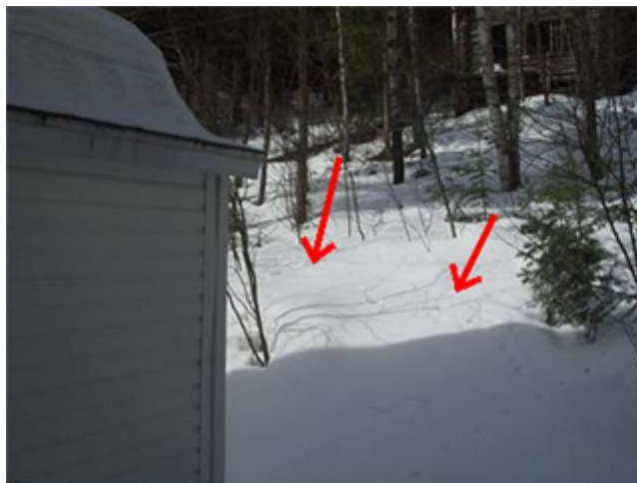
La construction est sise sur un terrain à flanc de montagne. S'assurer que l'eau de pluie ou de fonte des neiges, provenant du flanc de montagne, est redirigée de chaque côté du terrain. Consulter au besoin un spécialiste en aménagement paysager afin de déterminer la meilleure façon de canaliser cette eau.

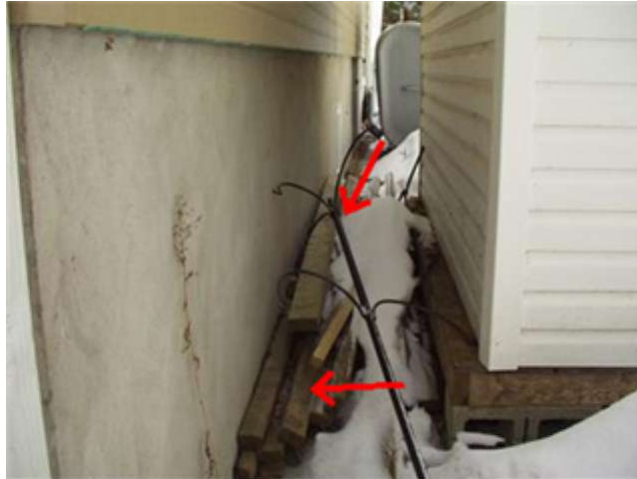
À l'arrière de la maison, notre inspection du mur extérieur a été limitée à cause de l'entreposage de marchandises (corde de bois, rebuts de construction, etc.). Un dégagement minimal de 300 mm près des murs extérieurs est recommandé afin de permettre l'assèchement des composantes du mur et pour réduire les conditions propices aux nids d'insectes et de petits mammifères. Éviter l'entreposage de matériel près des murs extérieurs.

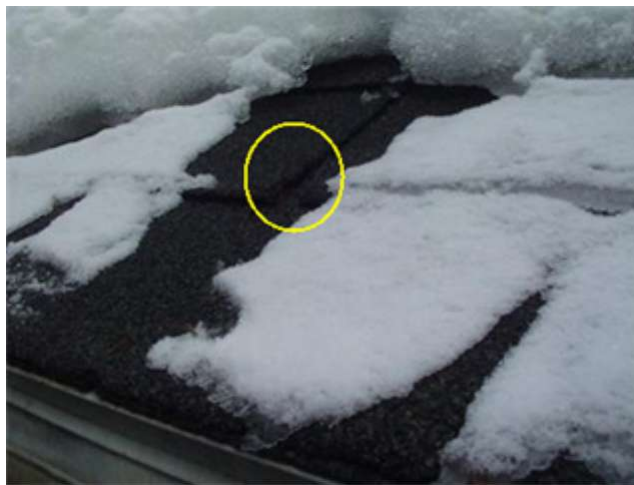
Nous avons noté que le revêtement manifeste quelques signes de vieillissement à la base de la toiture (ondulations, rétrécissements). Les dommages et la détérioration nous indiquent qu'une réfection sera à faire au cours des prochaines années. Consulter un spécialiste en toiture pour obtenir une évaluation précise.

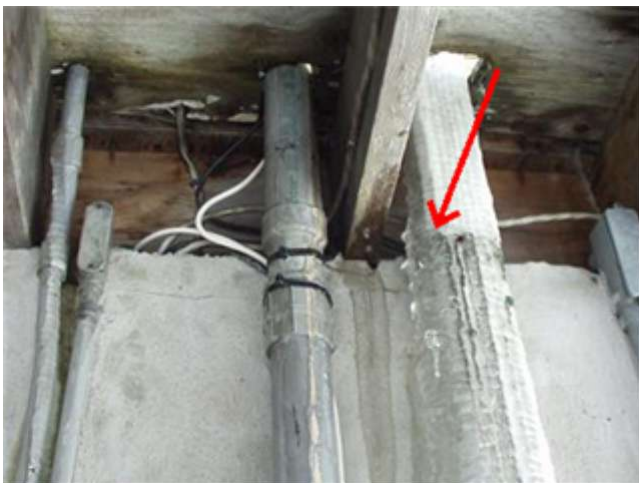
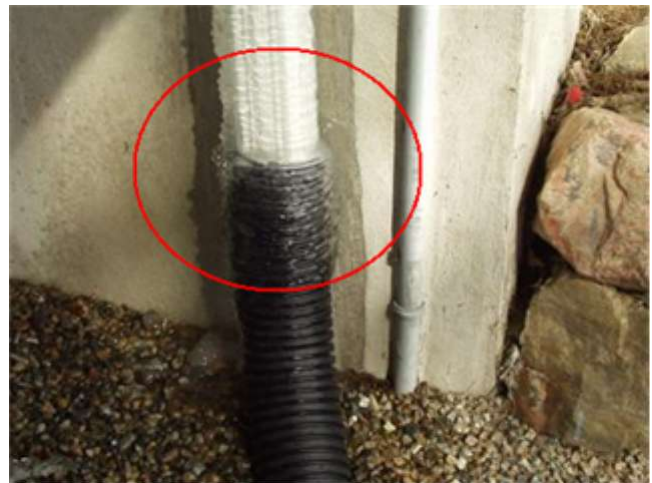
Nous avons remarqué que la gouttière située près de l'entrée électrique était bloquée par la glace. Ce qui nous informe que le drain est soit bouché par des feuilles ou par du gravier venant de la toiture ou encore, il est écrasé, car avec le temps la compaction de la terre et du gravier au dessus du drain peut détériorer celui-ci. Les gouttières devraient être inspectées régulièrement pour prévenir les fuites (utiliser un boyau d'arrosage) et nettoyées au moins une fois par année, de préférence à l'automne. Si de nombreux arbres ceinturent la propriété, il peut être nécessaire de les nettoyer plus souvent.

Nous avons remarqué en effet que la gouttière située près de l'entrée électrique était bloquée par la glace. Ce qui nous informe que le drain est soit bouché par des feuilles ou par du gravier venant de la toiture ou encore, il est écrasé, car avec le temps la compaction de la terre et du gravier au dessus du drain peut détériorer celui-ci. Les gouttières devraient être inspectées régulièrement pour prévenir les fuites (utiliser un boyau d'arrosage) et nettoyées au moins une fois par année, de préférence à l'automne. Si de nombreux arbres ceinturent la propriété, il peut être nécessaire de les nettoyer plus souvent.

Pour éviter que la descente de gouttière ne soit gelée en hiver, nous vous recommandons, de débrancher la gouttière du drain avant la saison froide et de laisser un dégagement de 8 pouces du sol (rebrancher le par la suite lorsque le sol est dégelé au printemps). Il serait également souhaitable d'installer, des fils chauffant dans les gouttières et les descentes de gouttières (du côté de la galerie), pour empêcher l'eau de se déverser le long du mur en période de dégel (au printemps).

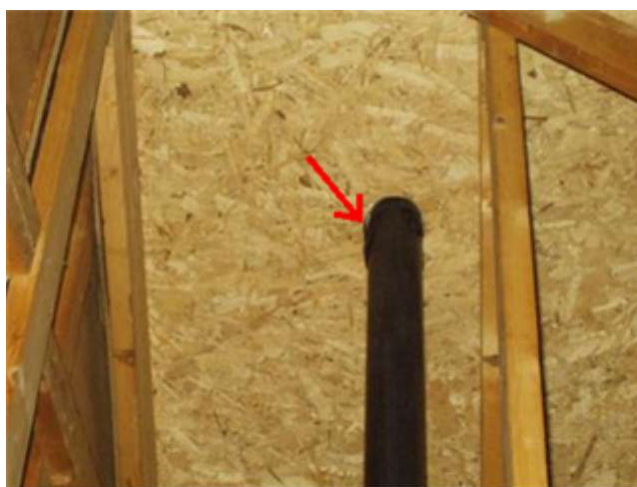
Nous avons noté une déficience du solivage des sorties au toit (évent de plomberie). Cette situation peut représenter un risque d'infiltration d'eau et de détérioration des composantes internes. Vérifier régulièrement le scellement (ciment plastique) à cet endroit. Lors de la prochaine réfection de la toiture, poser des solins appropriés sur toutes les sorties au toit.

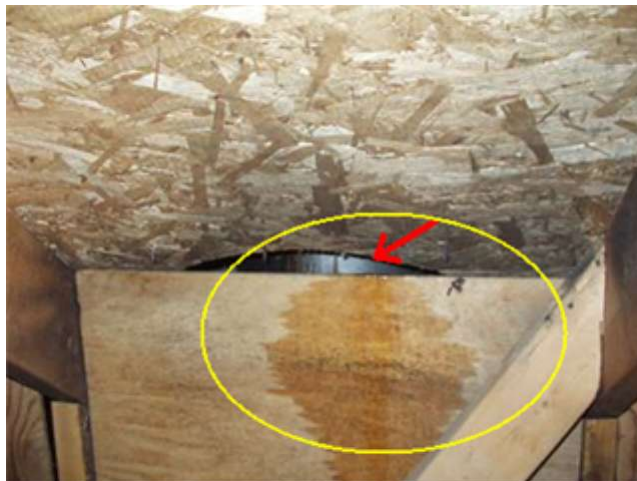
Nous avons remarqué une infiltration d'eau à l'intérieur du vide sous le toit, à la base de la cheminée. Déterminer avec exactitude l'origine des infiltrations et apporter les correctifs appropriés afin d'éviter une détérioration des composantes internes. Nous pouvons soupçonner, que le solinage entre un mur vertical (de la cheminée) et le revêtement de toiture n'est pas étanche. Il nous a été impossible de vérifier l'étanchéité de la base de la cheminée sur la toiture à cause de la présence de la neige.

Nous avons remarqué une infiltration d'eau à l'intérieur du vide sous-toit, à la base de la cheminée. Déterminer avec exactitude l'origine des infiltrations et apporter les correctifs appropriés afin d'éviter une détérioration des composantes internes. Nous pouvons soupçonner, que le solinage entre un mur vertical (de la cheminée) et le revêtement de toiture n'est pas étanche. Il nous a été impossible de vérifier l'étanchéité de la base de la cheminée sur la toiture à cause de la présence de la neige.

Vérifier lorsque la neige sera fondu, s'il y a la présence d'un dos d'âne à la base de la cheminée, s'il n'y en a pas, alors nous vous suggérons d'en installer un lors de la prochaine réfection de la toiture. Corriger l'infiltration d'eau en vérifiant l'état du scellement. Consulter un entrepreneur afin d'apporter les correctifs (certains ramoneurs de cheminée peut effectuer les travaux de scellement.

Vérifier lorsque la neige sera fondu, s'il y a la présence d'un dos d'âne à la base de la cheminée, s'il n'y en a pas, alors nous vous suggérons d'en installer un lors de la prochaine réfection de la toiture. Corriger l'infiltration d'eau en vérifiant l'état du scellement. Consulter un entrepreneur afin d'apporter les correctifs (certains ramoneurs de cheminée peut effectuer les travaux de scellant. Voir illustration.

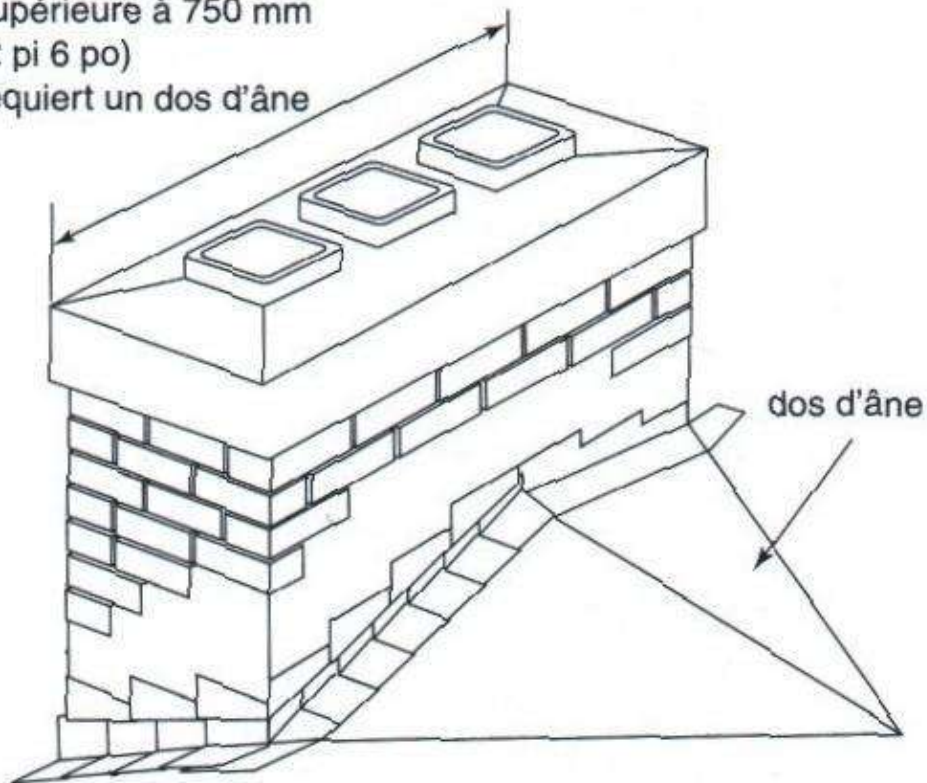
la cheminée d'une largeur
supérieure à 750 mm
(2 pi 6 po)
requiert un dos d'âne

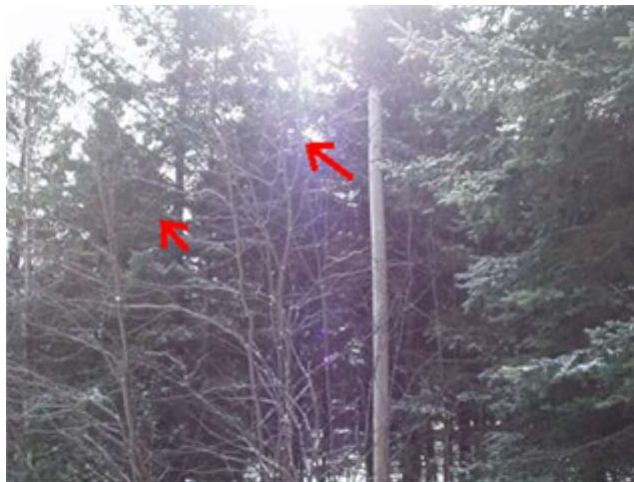
Les câbles d'alimentation électrique passent dans les arbres. Il est de votre responsabilité de faire émonder les arbres qui sont en contact avec les fils. Prévoir l'émondage régulier des arbres près des fils de branchement.

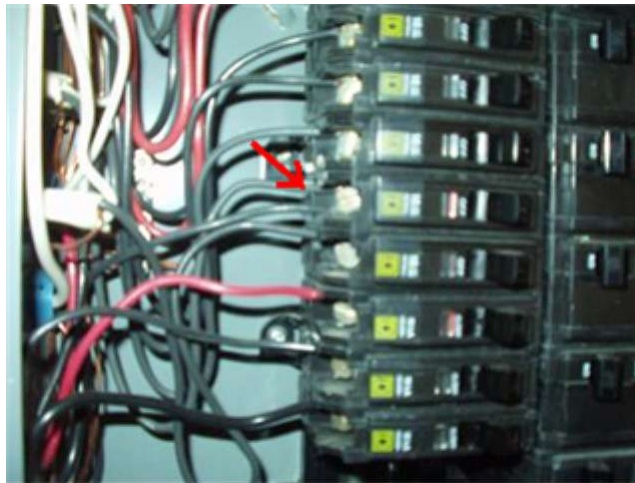
Nous avons noté une borne sur laquelle est connectée deux fils (circuits). Pour des raisons de sécurité, nous vous recommandons de faire vérifier par un électricien l'installation.

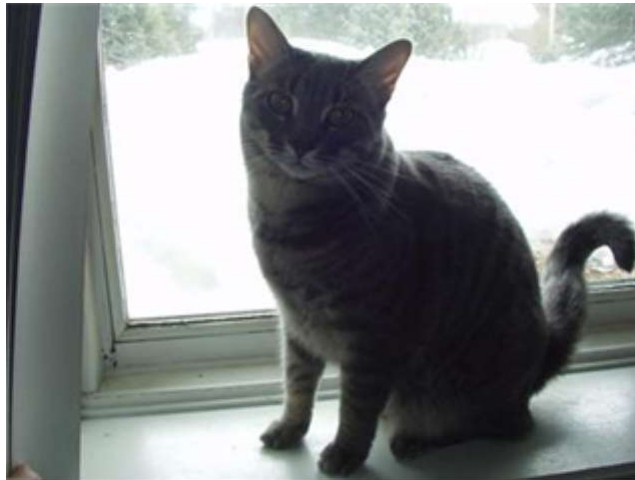
Nous avons observé à l'étage que le plancher de bois était un peu usé par les griffes des chats. Il s'agit là, qu'une observation au niveau de l'esthétique.

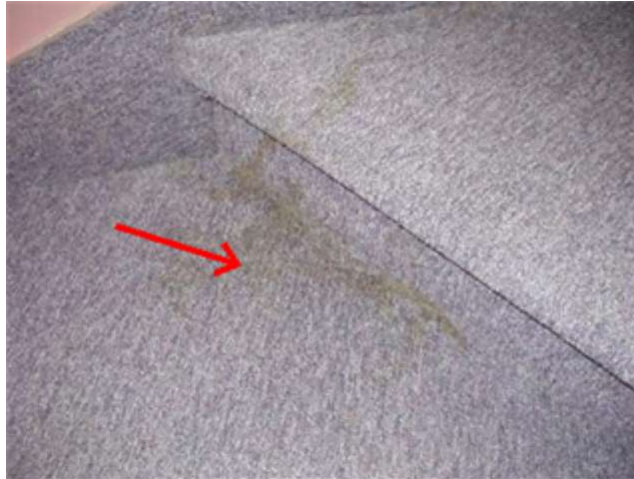
Nous avons remarqué certaines souillures sur le tapis au sommet de l'escalier. Les tapis souillés sont des sources potentielles de contamination par les moisissures et les bactéries. Nettoyer et désinfecter en profondeur les tapis souillés.

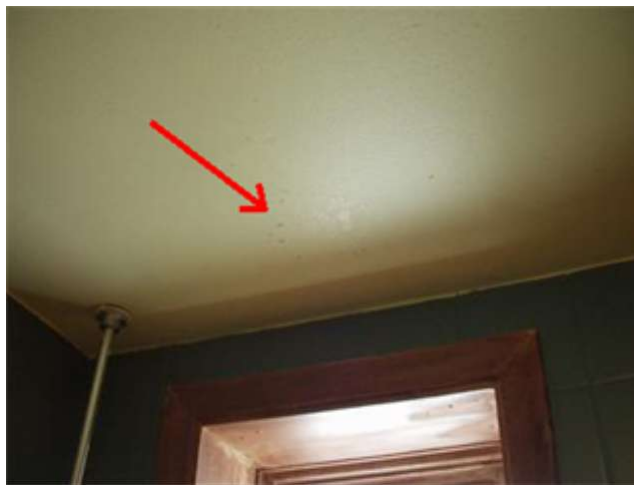
Nous avons observé qu'il n'y avait pas de ventilateur de plafond dans la salle de bain située au sous-sol. Un ventilateur de salle de bain est indispensable pour contrôler l'excès d'humidité et évacuer les odeurs. Il est de bon usage d'avoir un ventilateur d'extraction avec sortie extérieure dans une salle de bain ou une salle de douche.

Le manque de ventilation est probablement la cause principale des taches présentes sur le plafond de la salle de bain au sous-sol. Nous recommandons un nettoyage à l'eau de javel et l'application d'une nouvelle couche de peinture hydrofuge. Une utilisation judicieuse du ventilateur de salle de bain limite généralement la formation de telles taches.

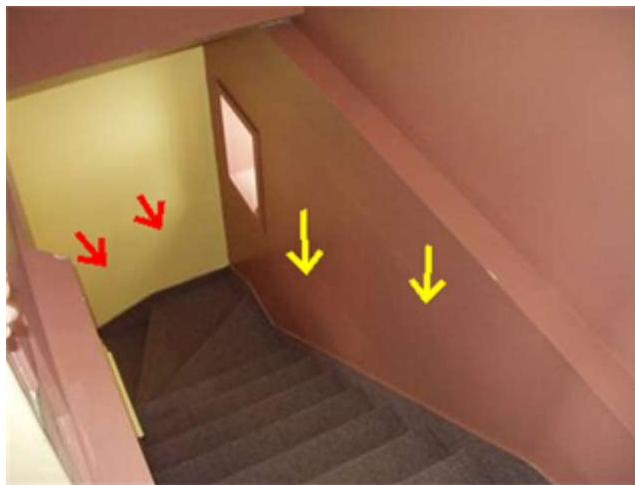
Nous avons noté l'absence de main courante à l'escalier. Cette situation représente un risque pour la sécurité des occupants, particulièrement pour les jeunes enfants et les personnes âgées. Nous vous en conseillons la pose.

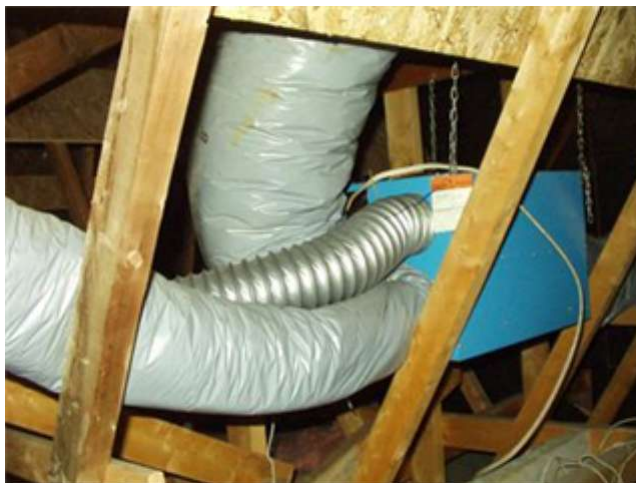
Il est déconseillé de placer un échangeur d'air dans un vide sous le toit à cause des risques de condensation et de formation de moisissures dans l'appareil. Les moisissures génèrent des contaminants allergènes importants (spores) affectant la qualité de l'air ambiant dans la résidence. Nous vous conseillons de remplacer cet appareil par un autre de type VRC (ventilateur récupérateur de chaleur) convenablement installé au sous-sol, selon les recommandations du fabricant.

Cependant, il y a des types d'appareils qui sont conçus pour être installés dans un vide sous le toit comme l'appareil qui est fixé dans cet entretoit. En résumé, il y a donc, deux écoles de pensée concernant ce sujet. Les fabricants disent, qu'il n'y a pas de problème à installer un échangeur d'air dans un entretoit, s'il est conçu à cet effet et de l'autre côté, certains "experts" nous le déconseillent. C'est un peu comme avec le beurre et la marguerine, à tous les cinq ans une nouvelle étude confirme que l'un est meilleur que l'autre.

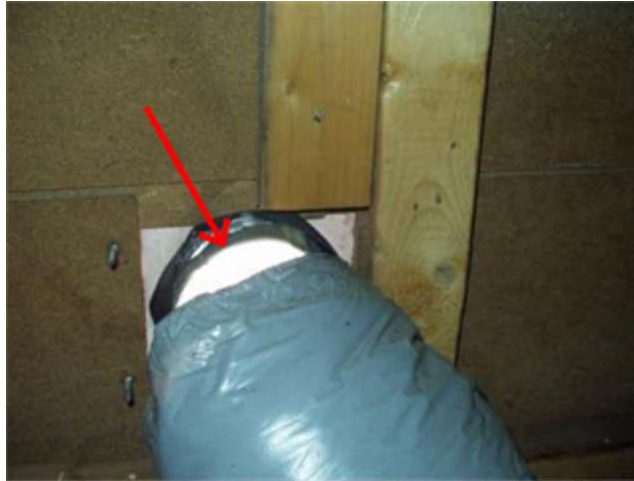
Nous avons observé dans l'entretoit qu'un des conduits de ventilation de l'échangeur d'air était décroché d'après le registre fixé au mur extérieur. Également la grille extérieure située du côté Nord fixée à l'extrémité du conduit de ventilation de l'échangeur d'air, semble obstruée en grande partie. Fixer solidement le conduit au registre et nettoyer la grille extérieure pour assurer le bon

fonctionnement de l'appareil. Le but de l'échangeur d'air, c'est de contrôler le taux d'humidité de la résidence mais aussi de faire pénétrer de l'air pur et de qualité à l'intérieur.

Demander si possible le manuel d'instruction au propriétaire pour prendre connaissance de l'entretien annuel recommandé pour ce type d'échangeur d'air. Si ce n'est pas possible vous appelez à ce numéro 1-800-567-3855 (Cie Venmar, votre # de modèle est le: EA 109)
