RAPPORT D'INSPECTION VISUELLE SOMMAIRE

PROPRIÉTÉ SISE AU
188, Rue de la Perdrix
Blainville, (Québec)
Dossier : 299

Réalisée le 22 mars 2006
Imprimé le 23 mars 2006

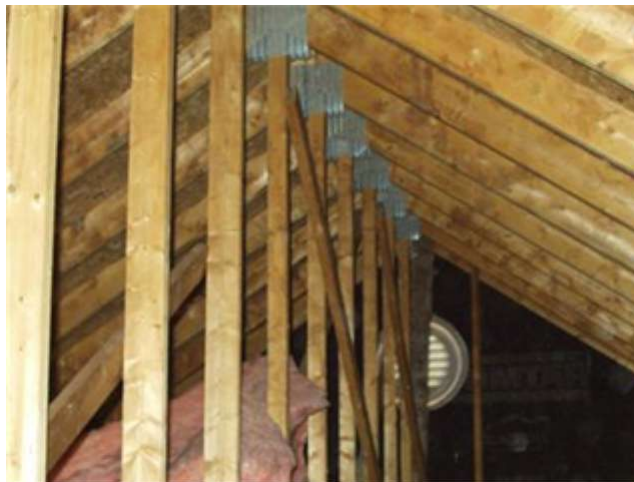
Lors de l'inspection du vide sous-toit, la structure nous a semblé en bonne état.

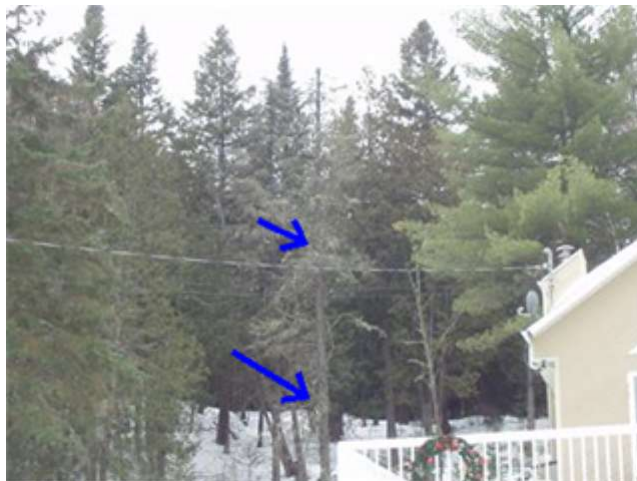
*Défaut à corriger*

La construction est sise sur un terrain à flanc de montagne. S'assurer que l'eau de pluie ou de fonte des neiges, provenant du flanc de montagne, est redirigée de chaque côté du terrain. Consulter au besoin un spécialiste en aménagement paysager afin de déterminer la meilleure façon de canaliser cette eau.

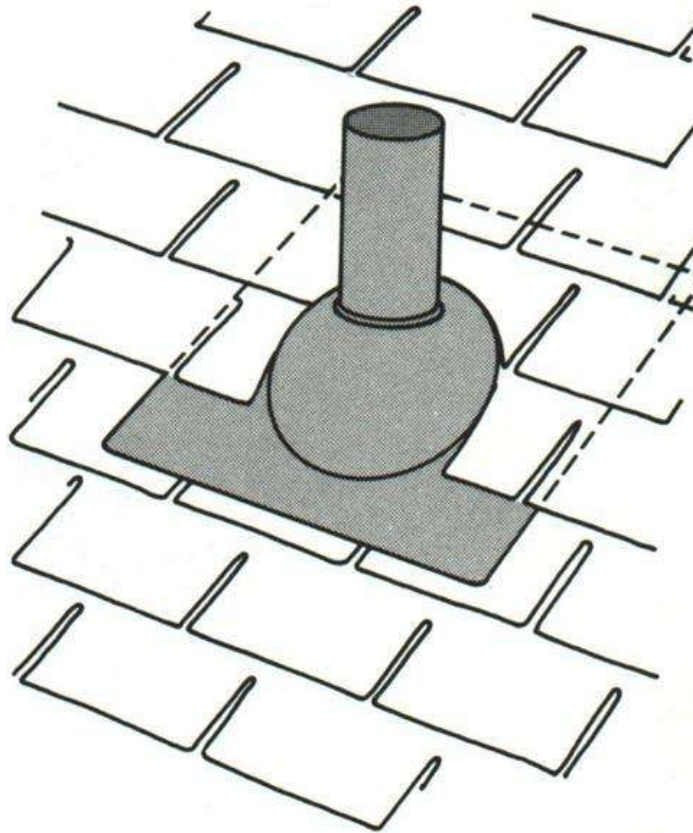
**Réparation urgente**

Nous avons remarqué une infiltration d'eau à l'intérieur du vide sous-toit, à la base de la cheminée. Déterminer avec exactitude l'origine des infiltrations et apporter les correctifs appropriés afin d'éviter une détérioration des composantes internes. Nous pouvons soupçonner, que le solinage entre un mur vertical (de la cheminée) et le revêtement de toiture n'est pas étanche. Il nous a été impossible de vérifier l'étanchéité de la base de la cheminée sur la toiture à cause de la présence de la neige.

Vérifier lorsque la neige sera fondu, s'il y a la présence d'un dos d'âne à la base de la cheminée, s'il n'y en a pas, alors nous vous suggérons d'en installer un lors de la prochaine réfection de la toiture. Corriger l'infiltration d'eau en vérifiant l'état du scellement. Consulter un entrepreneur afin d'apporter les correctifs (certains ramoneurs de cheminée peut effectuer les travaux de scellement.
